## Undersøgelse af kollaps: Butiksbygninger

SBi har vurderet om der er en fælles (byggeteknisk) problemstilling for tagkollapserne i mindre butiksbygninger, herunder kollaps i:

DATO 30. 06. 2016  
 JOURNAL NR.:  
 2016-514-00002 MYN

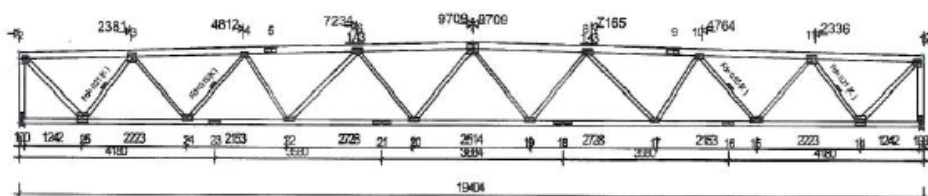
Butikken er en 20 m bred og 50 m lang rektangulær bygning i en etage med højden 5.5 m. Facade og gavle består af 3,6 m høje letbeton-elementer som udvendigt er forsynet med en ½-stens teglmur. Facaden bærer 1,74 m høje trægitterdragere som står med 1 meters afstand, se figur 1. Alle spærdele er 45 mm tykke.

Figur 1 Trægitterdrager med ca. 20 m spændvidde

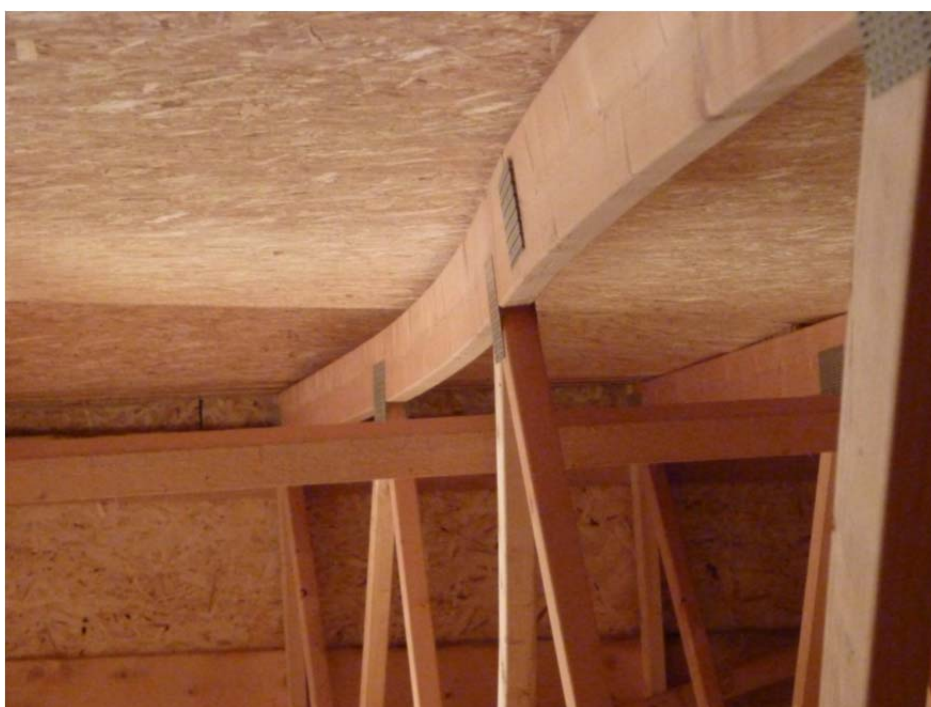
Jf. skadesrapporten fra Teknologisk Institut [1] skyldes kollapset at spærhovedet ikke var fastholdt mod sideværts udknækning. Trægitterdragernes spærhoveder var forudsat fastholdt af en påsømmet tagskive af krydsfinér. Da pladerne spændte over flere spær og samlingerne blev forskudt, optræder spær hvorpå plader ikke stødes. I de tilfælde sås, at der ikke blev sømmet og de understående spær blev dermed ikke sikret mod udknækning af spærhovedet. Figur 2 viser et spær, som ikke er faldet ned, men er begyndt at blive ustabil.

Figur 2 Ustabil spærhoved pga. manglende sømning

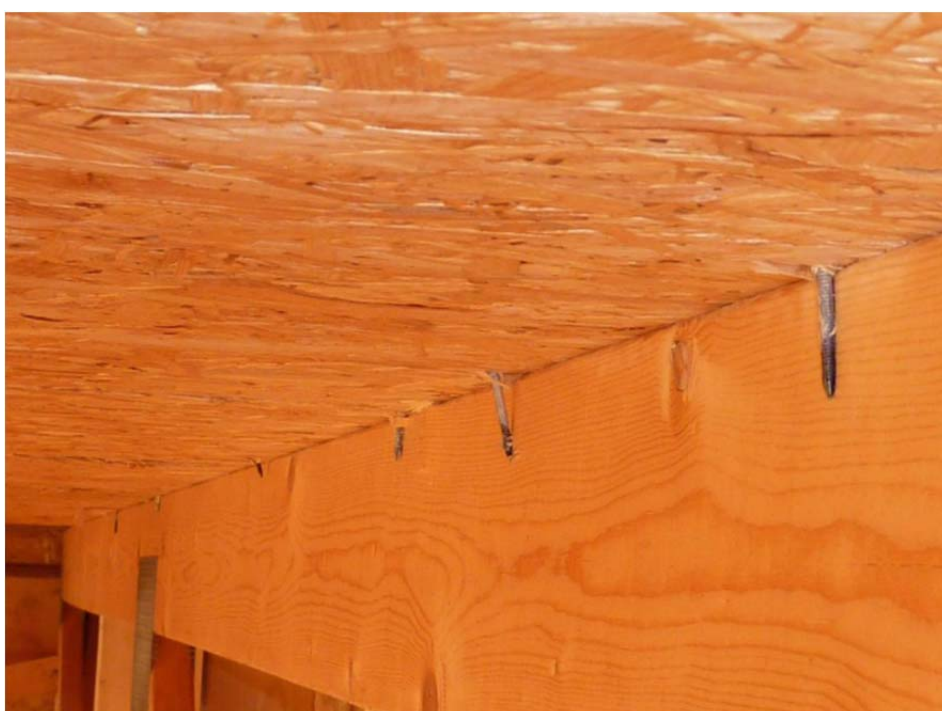
Der konstateredes også sømning ved siden af spærhoved. Dette skyldes at man ved sømning fra oversiden ikke kan se hvor spæret er positioneret under

tagskiven, med mindre det er optegnet på oversiden af pladen ved lægningen, se figur 3. Endvidere nævnes, at med en spærhovedbredde på 45 mm kan trænormens krav til mindsteafstande ikke overholdes.

Figur 3 Sømning ved siden af spærhoved

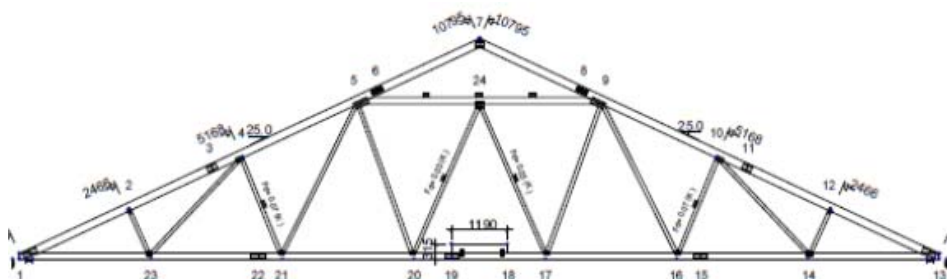
Bygningen er en 32 m lang og 20 m bred rektangulær tilbygning i 1 etage, højde 8 m. Mod nord er taget afvalmet, mod syd er det bygget sammen med en ældre bygning med mindre bredde på ca. 13 m. Facader er murværk med stabiliserende stålsøjler. Facaderne bærer 4.7 m høje trægitterspær som står med 1 meters afstand, se figur 4. Alle spærdele er 45 mm tykke. Tagbeklædningen er teglsten.

Figur 4 Trægitter spær med ca. 20 meters spændvidde

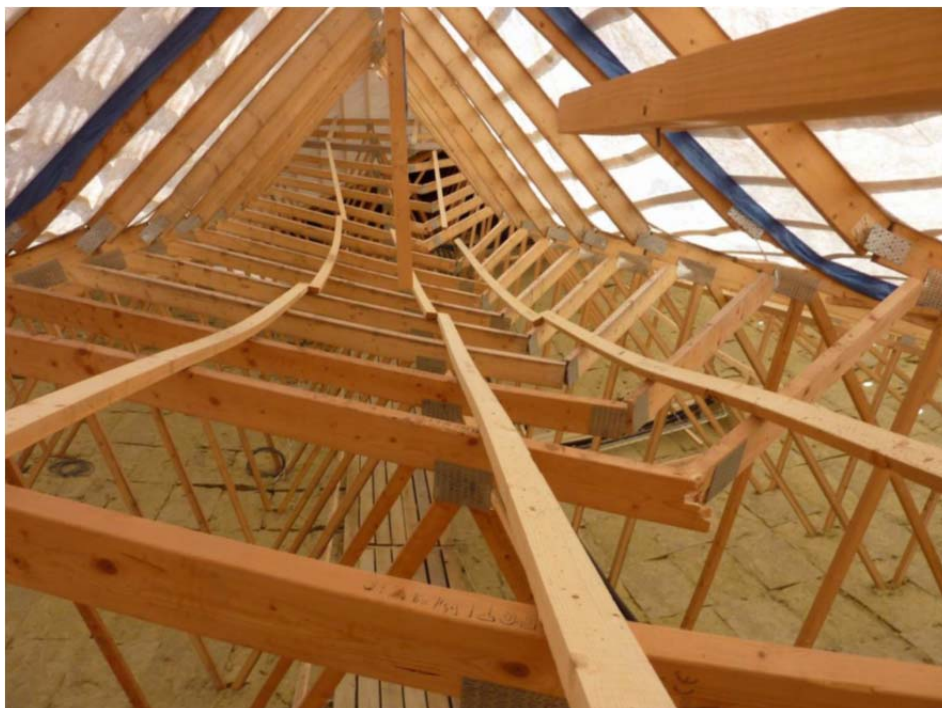
Det fremgår at der er anvendt en spærtype med løs (eftermonteret) top. I denne type spær skal hanebåndet afstives. Hanebåndene er afstivet med 3 langsgående afstivninger, se figur 5. Der er ikke etableret gitterdragere i hanebåndspærerne, som strengene kunne forankres til. Det fremgår ikke af rapporterne om langsgående afstivninger er ført til fx stikspær i valmen eller til den eksisterende bygning. Det ses på figur 5 at strengene er stødt på samme hanebånd (uden overlap)..

Figur 5 3 langsgående afstivninger på udknækkede hanebånd (Aulum)

Et hanebånd var ikke sømmet til afstivningerne og dermed ikke fastholdt mod udknækning.

Det konkluderes i rapporterne at kollapset skyldes utilstrækkelig projektering og udførelse af afstivningerne.

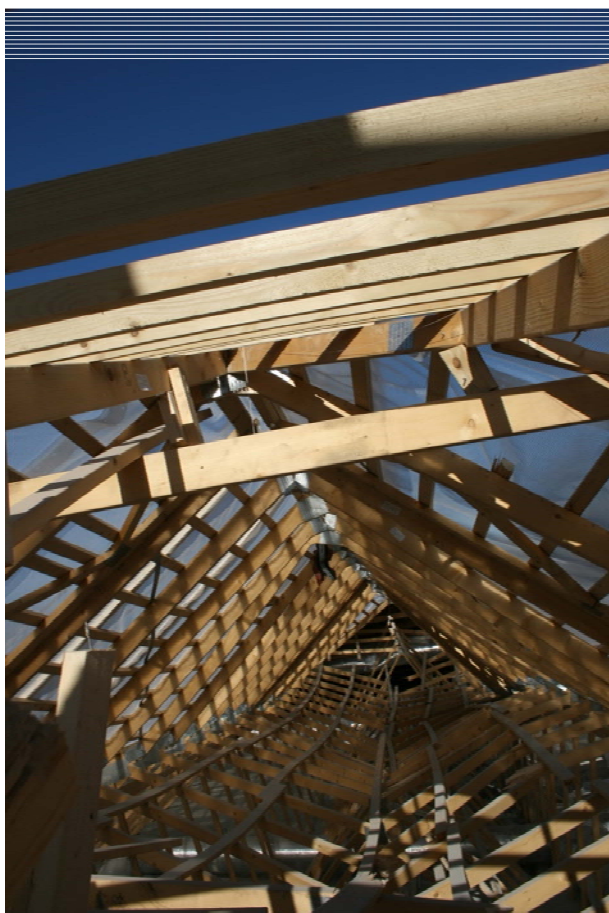
Det fremgår at der er anvendt en spærtype med løs (eftermonteret) top. I denne type spær skal hanebåndet afstives. Hanebåndene er afstivet med 5 langsgående afstivningstrengene, se figur 6. Der er ikke etableret gitterdragere i hanebåndspærenes plan, som strengene kunne forankres til. Strengene er i stedet søgt forankret til stikspær i valmene med 1 eller 2 skruer i hver streg. Det ses på figur 6 at strengene i nogle tilfælde er stødt på samme hanebånd (uden overlap) med meget lav stivhed og styrke til følge. Endvidere er der sømmet meget tæt på hanebåndenes kanter.

Figur 6 5 langsgående afstivninger på udknækkede hanebånd (Dronningmølle)

Det vurderes at den slappe og svage afstivning af hanebåndene har ledt til kollapse.

Den dokumentation for afstivningen der foreligger i projekt materialet, er udformet til en spærtype uden løs top og kan ikke anvendes med den spærtype som er leveret og opstillet.
